TRIBUNALE DI VICENZA
ESECUZIONI IMMOBILIARI

ELABORATO PERITALE

LOTTO 1 di 1

Trattasi di **Lotto Unico** composto di una unità abitativa posta al secondo piano con cantina al piano terra, sita in via Amerigo Vespucci, 19, interno 4, in Comune di Vicenza.

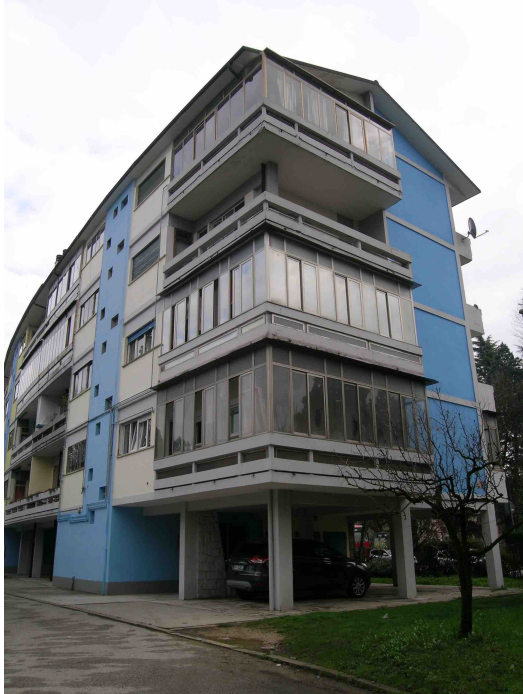
Vista esterna del fabbricato e dell' accesso condominiale

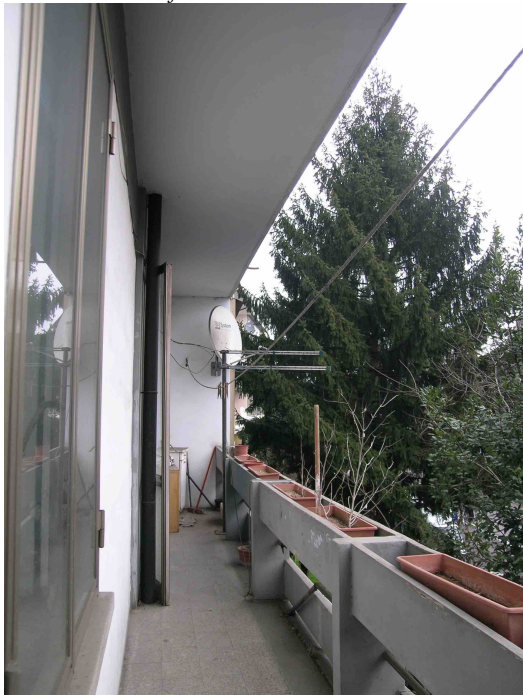
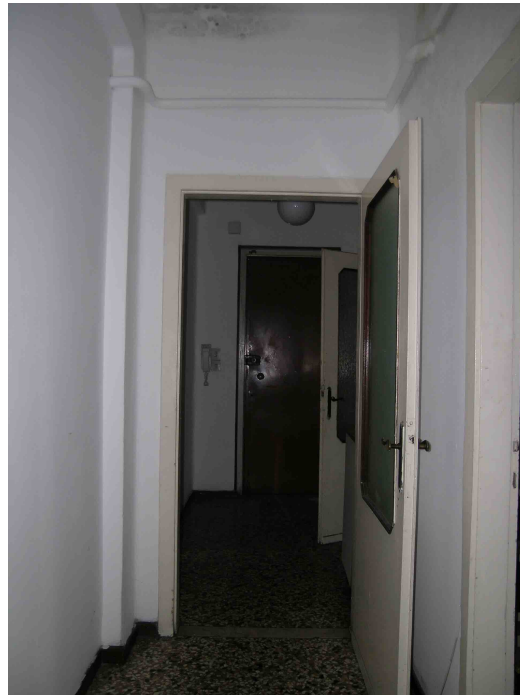
Vista di un terrazzo e del corridoio

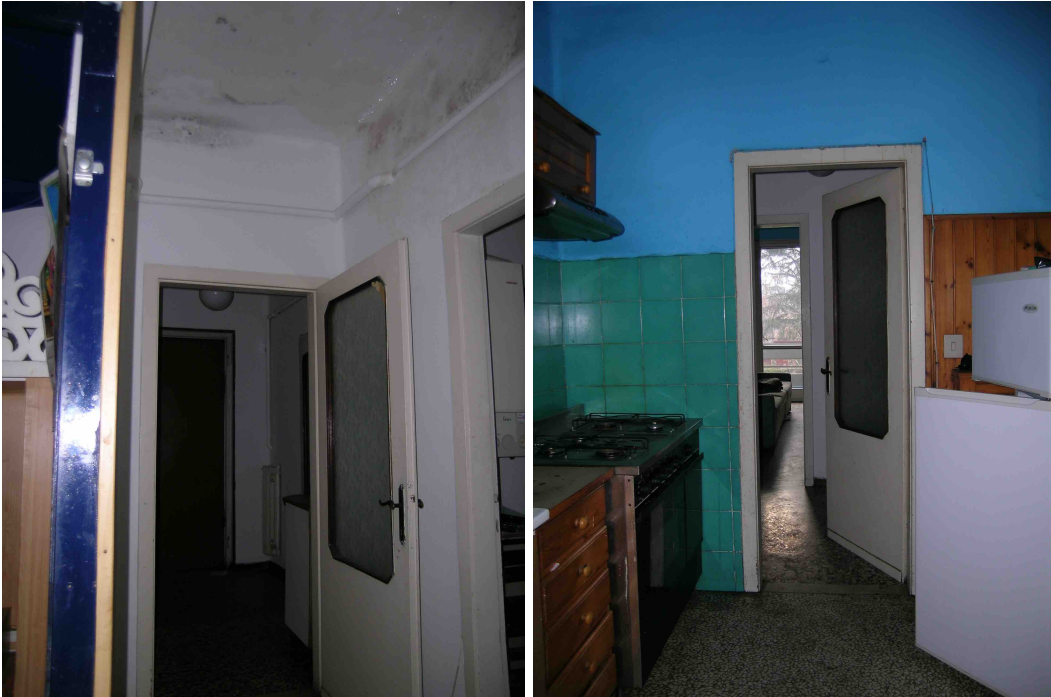
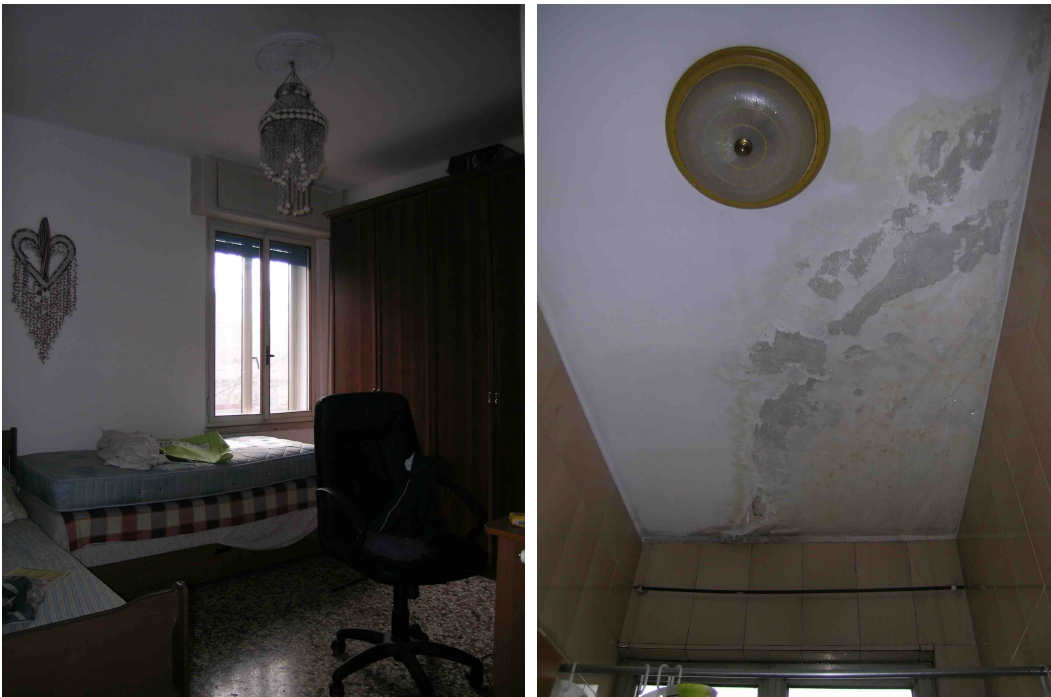
Viste interne: corridoio di distribuzione, cucina, una camera e particolare del soffitto del servizio igienico

L' appartamento, abbandonato da tempo, si presenta in condizioni di conservazione assai scadenti. Tenuto conto dell'epoca di costruzione e dello stato di conservazione, sono da prevedere opere complessive di manutenzione per vetustà, mancata manutenzione ed adeguamenti normativi. Risultano inoltre diffuse problematiche di infiltrazioni in corrispondenza di diverse porzioni dei soffitti e delle pareti ad essi corrispondenti. Risultano da sostituire i serramenti per una migliore efficienza termica.

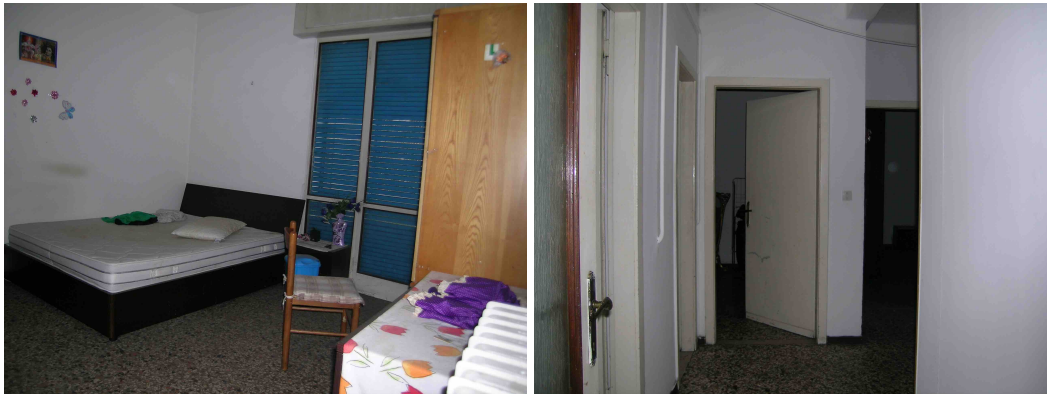
Viste interne: una camera e corridoio di distribuzione

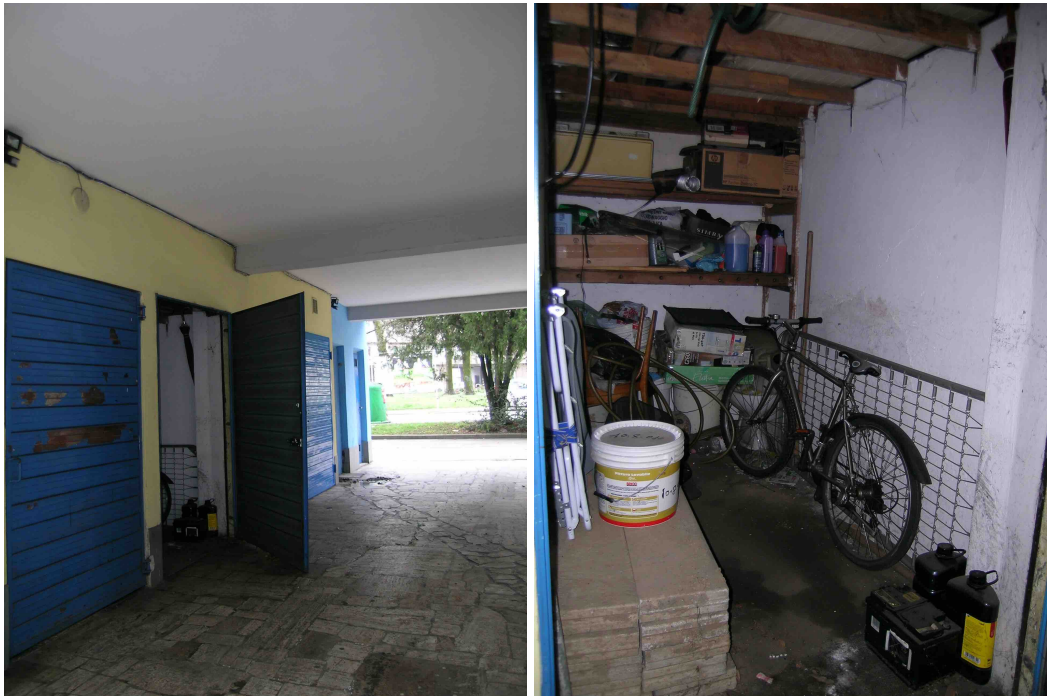
Viste della cantina al piano terra

La cantina al piano terra è chiusa da un portoncino in ferro con apertura a battente, è priva di impianti ed è pavimentata in cemento.
